TIPS DE REPARACIÓN PARA EL RADIO PORTATIL TK-280/380 ETAPA DE ALIMENTACIÓN

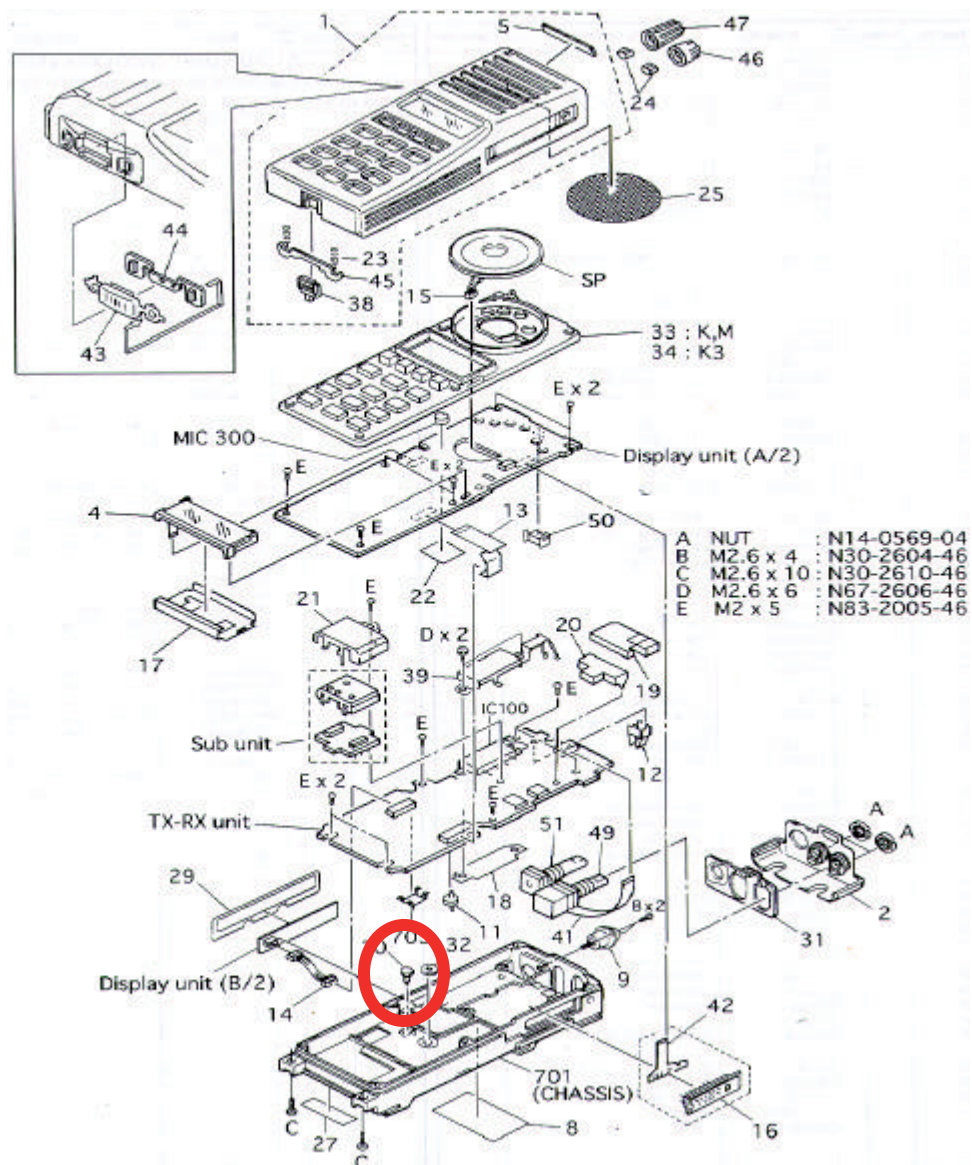
Encendido y apagado intermitente.

Degradación de la terminal negativa de conexión a la batería.

Sustituir el componente dañado (No. De Parte E23-1048-05).
