Solución para corregir la caída total o disminución de audio (volumen) en todas las versiones del radio IC-A200

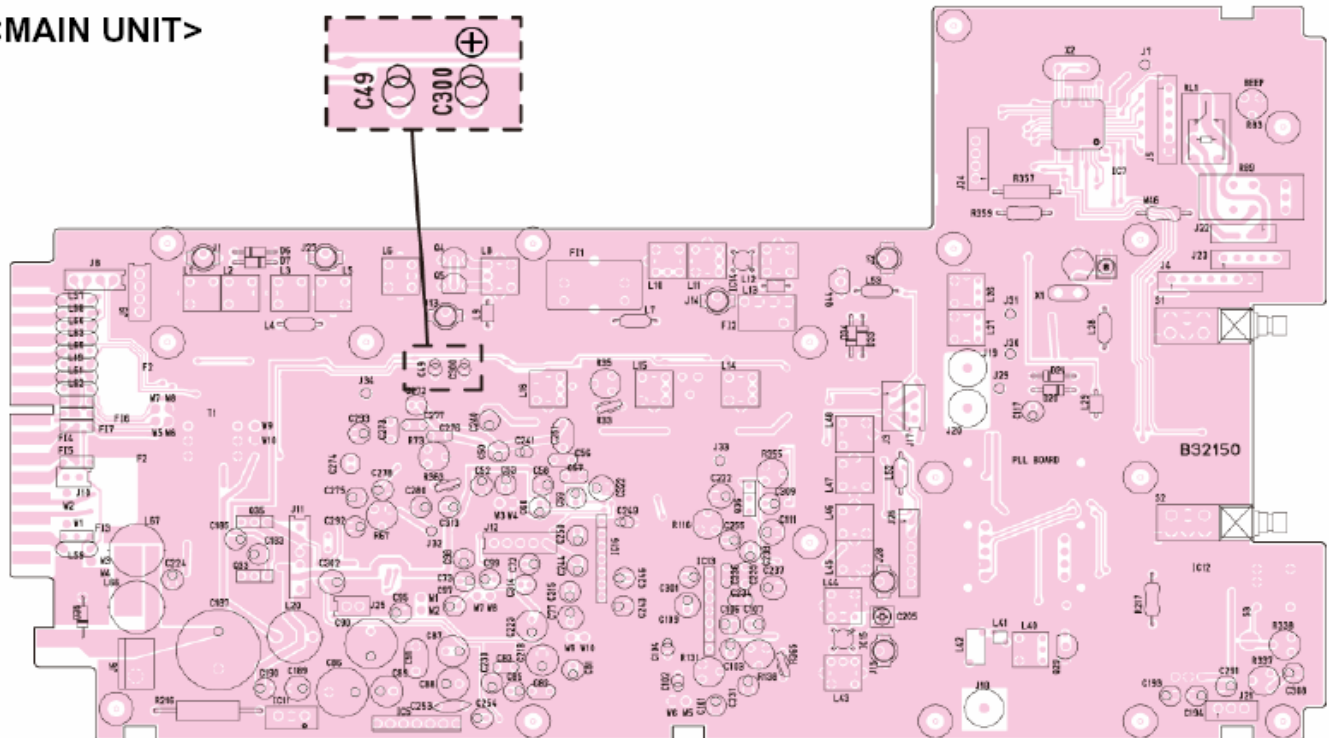
<MAIN UNIT>

Algunos IC-A200 podrían tener el problema de que el audio en recepción se pierde o baja considerablemente después de unos minutos de estar en operación.

El componente C300 en la tarjeta "Main unit" fue instalado incorrectamente, es decir con la polaridad opuesta a la que debería ir.

Verifique la forma en que C300 fue colocado en la tarjeta. La correcta posición del C300 es como se muestra en el dibujo. Si C300 fue colocado incorrectamente es necesario reemplazar la parte C300 por otra parte nueva. # de parte: 4550000360
